## ECOM vernieuwt koelgroep op Atlantic House

Het Atlantic House, gelegen ten Noorden van Antwerpen, is een kantoorgebouw dat in de jaren '80 is opgetrokken. Het gebouw heeft een oppervlakte van 25 000m<sup>2</sup>, verdeeld over 13 verdiepen, en biedt plaats aan een 20-tal bedrijven.

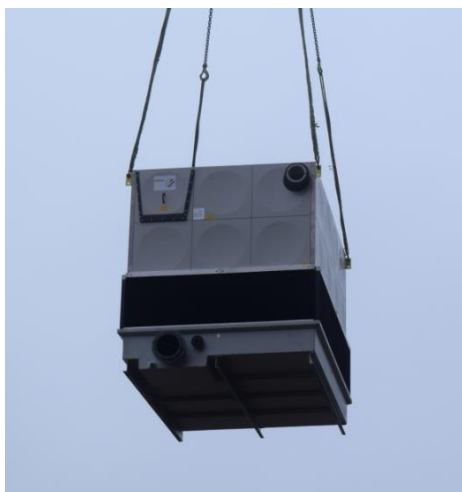
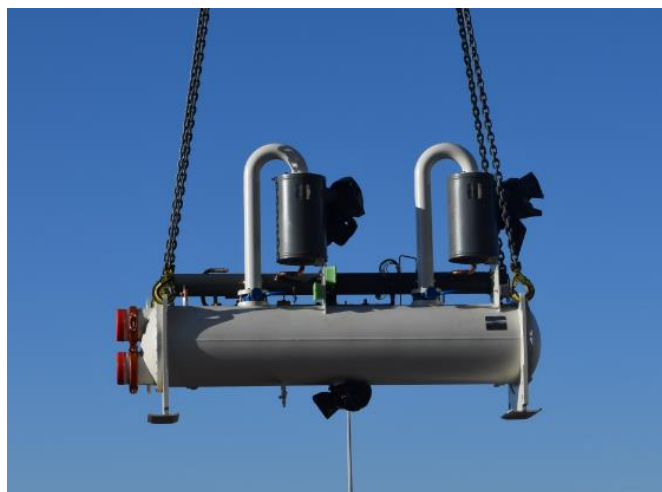
De 40 jaar oude koeltorens, die instaan voor de watergekoelde chillers hadden hun goede diensten meer dan bewezen. Om terug de meest efficiënte installatie te bouwen was het uiteindelijk de beste keuze om nieuwe, gelijkwaardige koeltorens te plaatsen. De koeltorens van de laatste generatie halen nog hogere prestatiecoëfficiënten. De bestaande 15 jaar oude watergekoelde Trane chillers kunnen hierdoor nog verschillende jaren dienst doen.

Bijkomend werd een nieuwe watergekoelde TRANE chiller parallel geplaatst met de 2 bestaande chillers. De nieuwe chiller haalt hogere prestatiecoëfficiënten, en zal hierdoor steeds de eerste koelproductie voor zijn rekening nemen, de oudere volgen dan volgens de noodzaak van het moment.

In eerste instantie is de hydraulische installatie aangevat tijdens de winterperiode. Uiteindelijk zijn dan in de lente van 2018 de oude machines van het dak gehaald, en is de nieuwe diezelfde dag naar boven gebracht.
